INTERVENTO DI RIMOZIONE DELL'AMIANTO DA EDIFICI DI PROPRIETÀ DEL CONSORZIO INDUSTRIALE PROVINCIALE ORISTANESE

**RELAZIONE TECNICA
ILLUSTRATIVA**

RELAZIONE TECNICA ILLUSTRATIVA

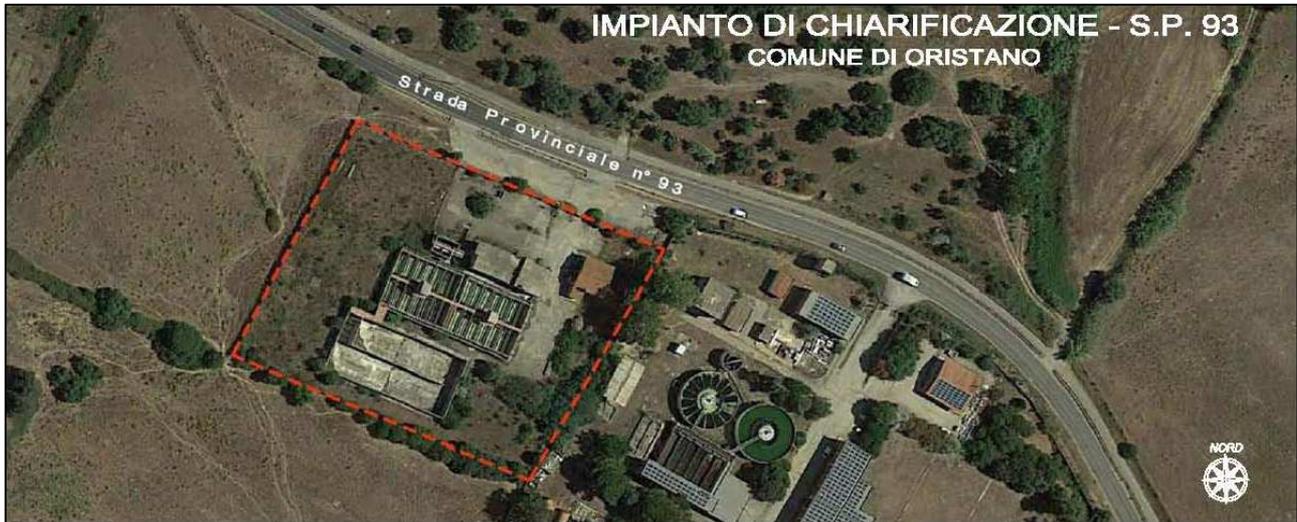
L'immobile oggetto dell'intervento è parte dell'impianto di chiarificazione del limitrofo fiume Tirso ultimato nel corso degli anni '80. L'impianto è ubicato in un'area adiacente alla Strada Provinciale n° 93 che collega l'abitato di Silì ad Oristano.

L'area di intervento riguarda l'area di sedime degli impianti di trattamento delle acque, tale area risulta censita al catasto terreni del Comune censuario di Oristano al foglio 7 individuata alle particelle 1692 e 23

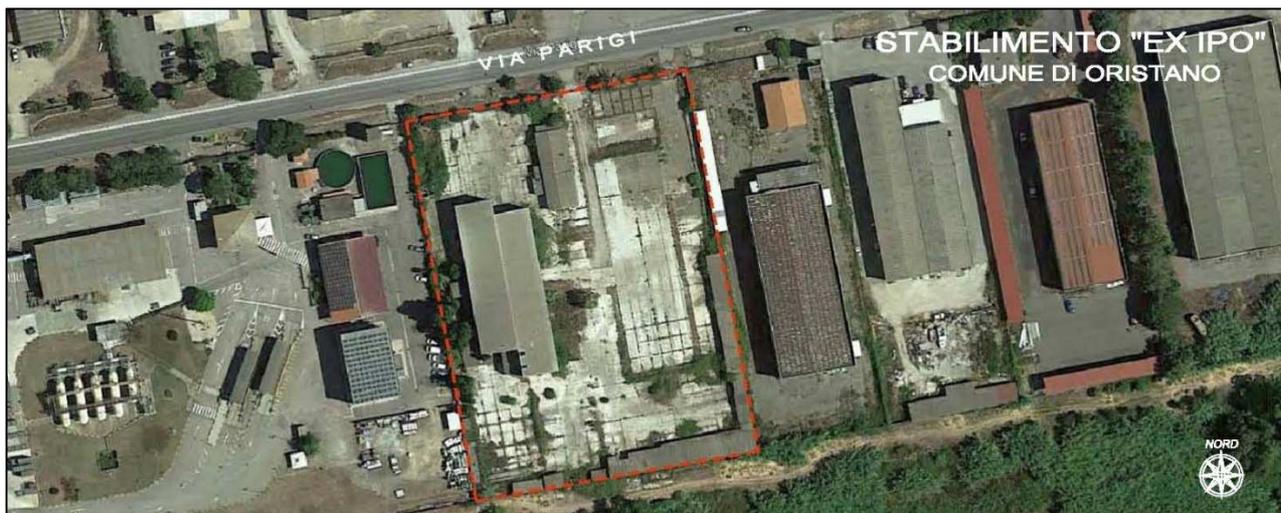
L'area di pertinenza dello stabilimento è suddivisa catastalmente in due distinti Lotti confinanti, benché di fatto senza alcun tipo di separazione, il primo di forma pressoché rettangolare ha una superficie di 6.500 mq mentre il secondo, sempre di forma rettangolare, della superficie di circa 5.850 mq entrambi della profondità di 130 m entrambi prospicienti la Via Parigi con una superficie complessiva di 12.350 mq.

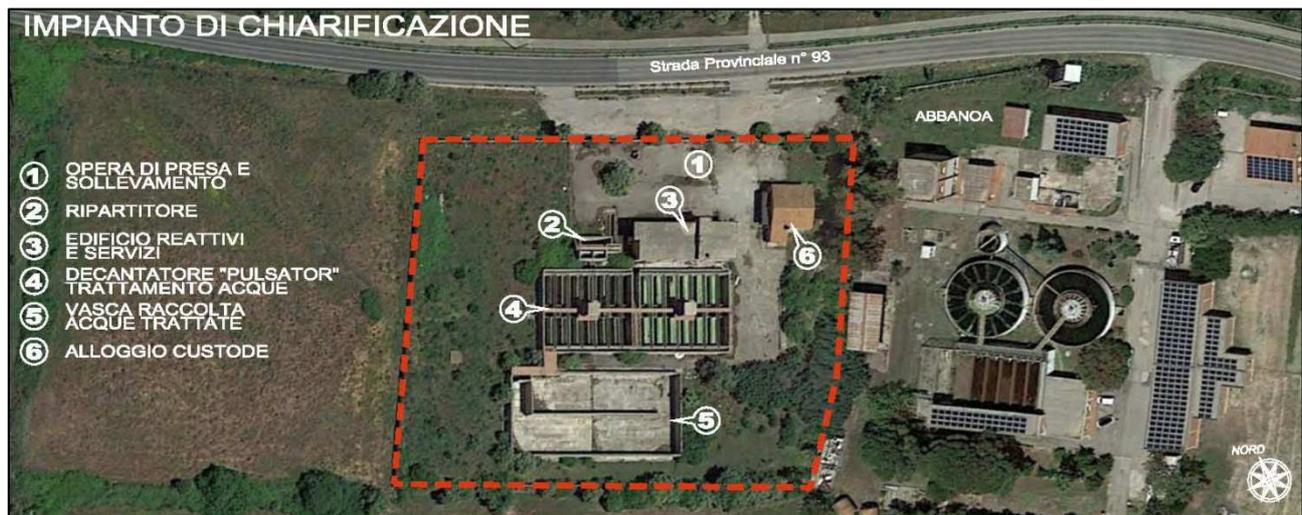
L'intervento riguarda l'area di sedime dell'impianto dove effettivamente si sarebbero dovuti effettuare i trattamenti dell'acqua prelevata dal Tirso, ed in particolare interesserà la struttura individuata come Decantatore "Pulsator".

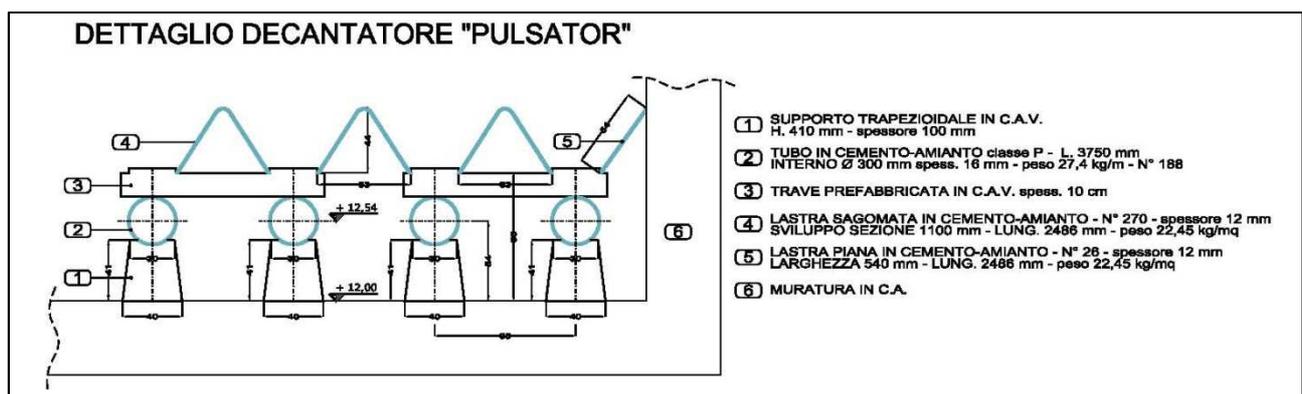
La struttura che sarà oggetto dell'intervento è costituita da due vasche realizzate in pareti in c.a. parzialmente interrata dell'altezza fuori terra pari a 330 cm, costituenti il sistema di trattamento delle acque mediante decantazione.

All'interno di tali vasche sono alloggiati dei manufatti e tubazioni, quali parti essenziali del processo di decantazione, realizzati in cemento amianto come schematizzati nel grafico che segue.

L'accesso alle vasche, da parte degli addetti alla rimozione, dovrà essere predisposto in conformità delle vigenti normative di sicurezza, i manufatti in cemento amianto (lastre e tubazioni) dovranno essere rimossi attuando le procedure ed accorgimenti sopra descritti come anche specificato nelle specifiche voci di elenco prezzi di progetto.

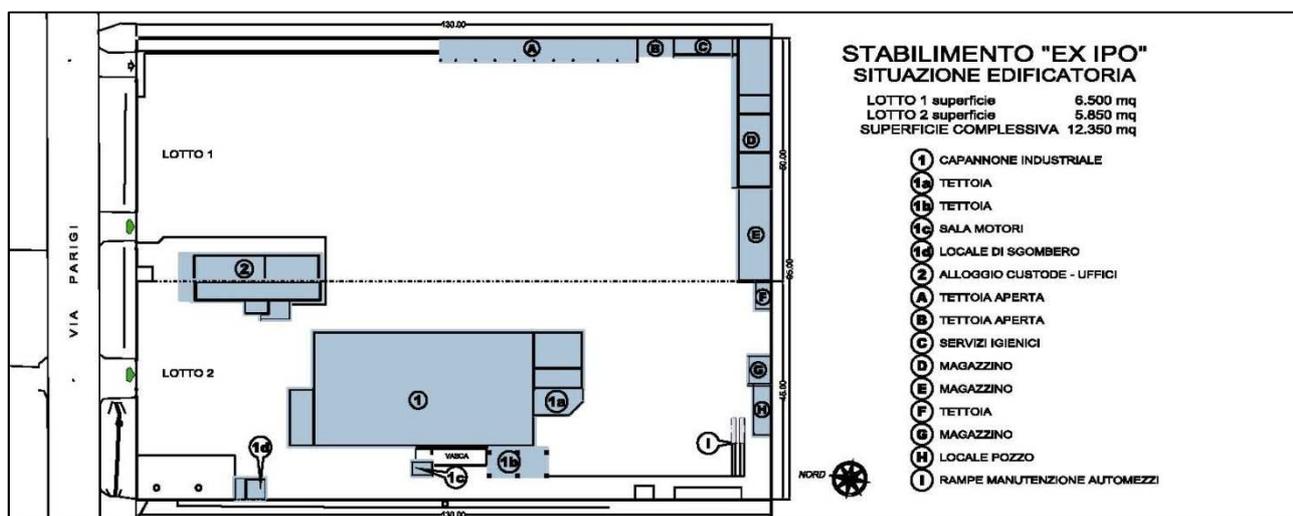
- un capannone industriale destinato alla produzione di prefabbricati in c.a. con relativi locali accessori adiacenti;
- un edificio destinato ad uffici ed abitazione custode;
- numerose tettoie lungo il confine est del lotto.

Tutti gli edifici risultano avere il manto copertura realizzato in lastre in cemento amianto.

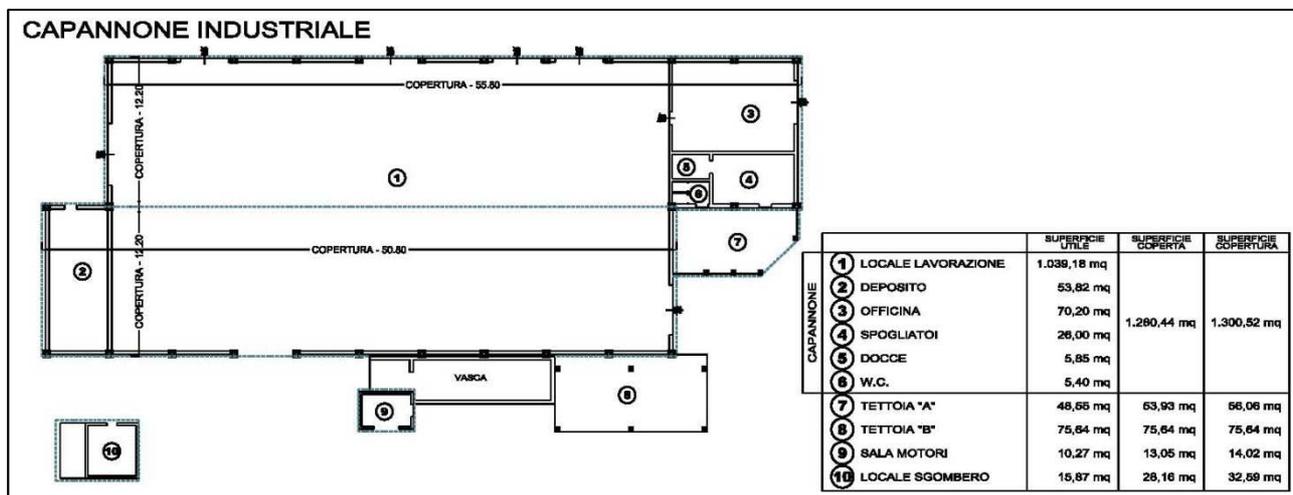
Il fabbricato di maggior rilievo dello stabilimento è il capannone di tipo industriale in cui si svolgevano le attività per la produzione dei prefabbricati in cemento armato con attigui piccoli locali di supporto alla produzione, come meglio evidenziato nello schema grafico di seguito riportato.

Il capannone presenta le seguenti caratteristiche costruttive:

- struttura portante realizzata in cemento armato in opera costituita da pilastri della sezione 40X40 cm e travi della sezione 30X40 cm;
- tamponatura in blocchi cemento dello spessore di 30 cm;
- copertura a capanna costituita da lastre ondulate in cemento fibrorinforzato su struttura portante in capriate in profilati metallici zincati a caldo e arcarecci in profili metallici a omega zincati a caldo;
- altezza interna variabile tra 7,00 ml alla gronda e 8,40 ml al colmo;
- è privo di intonaci interni ed esterni (con esclusione del fronte sud che esternamente è intonacato);
- pavimentazione interna è del tipo industriale in cls;
- non sono presenti infissi;
- è presente l'impianto elettrico di tipo industriale.

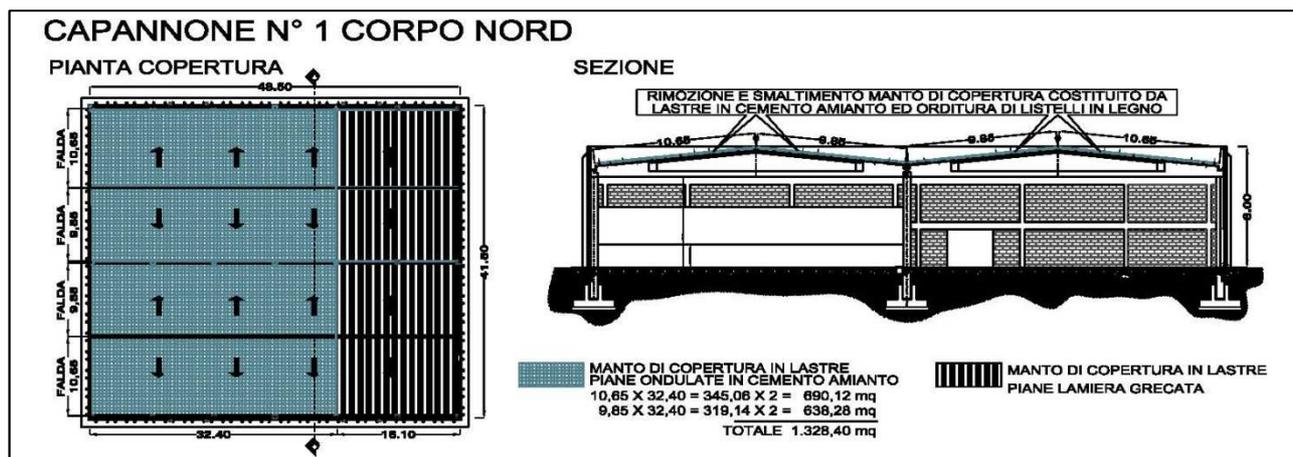
Allo stato attuale la presenza della copertura in cemento amianto riguarda solo una porzione dell'intera copertura per una superficie pari a 1328,40 mq che sarà oggetto della bonifica.
